**Emaljehaven, udskiftning af udvendige vindueslysninger.
Fotobilag med reference til kontrolplan**

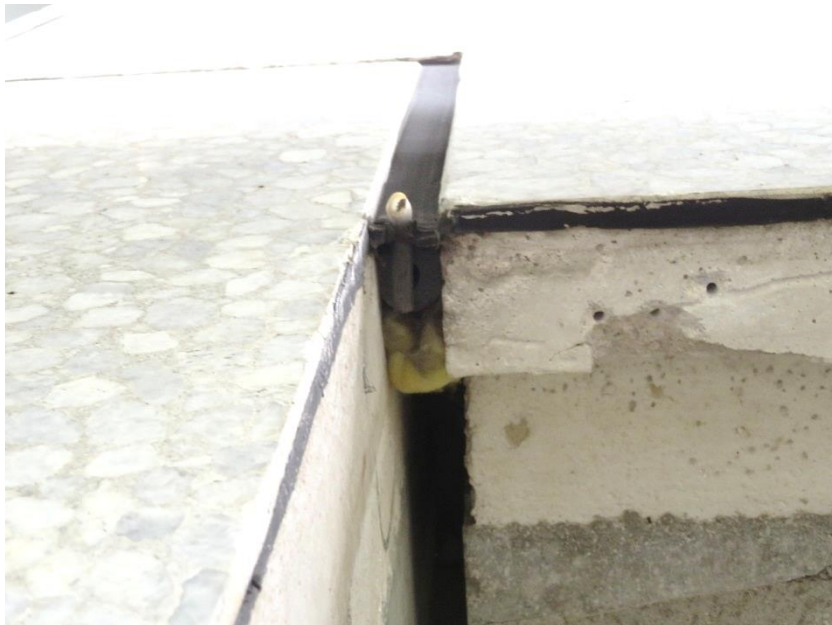
Foto 1: Eksisterende fugebånd og elastiske fuger.

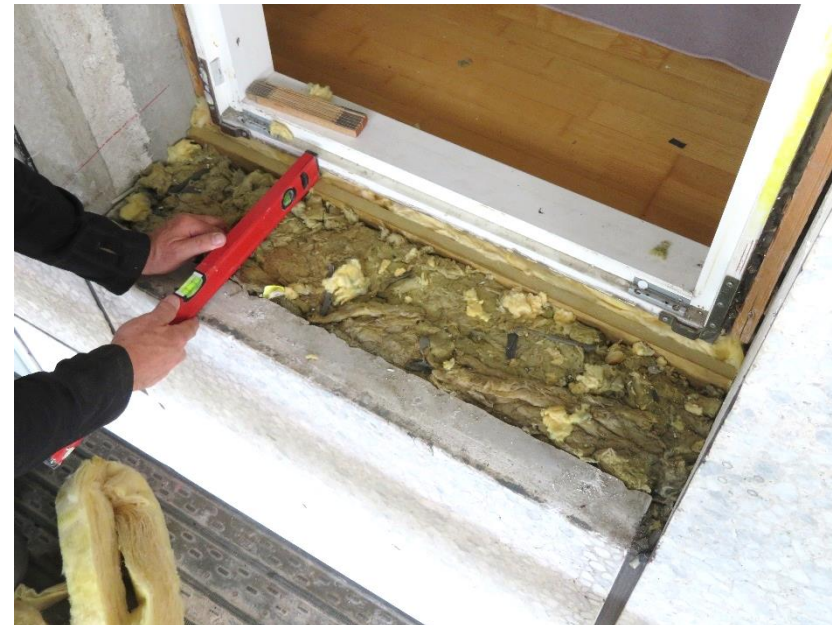
Foto 2: Sålbenk.

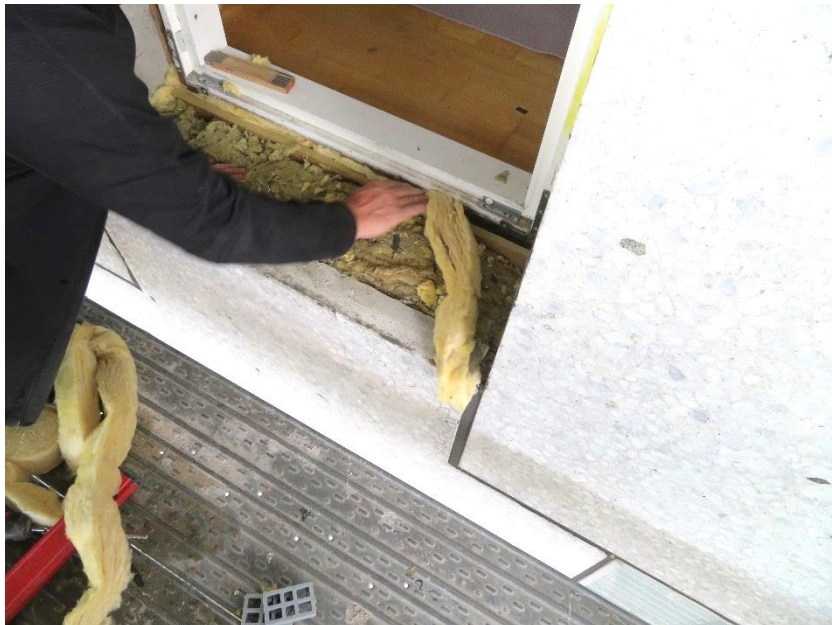
Foto 3: Supplerende fugefilt omkring vinduer.

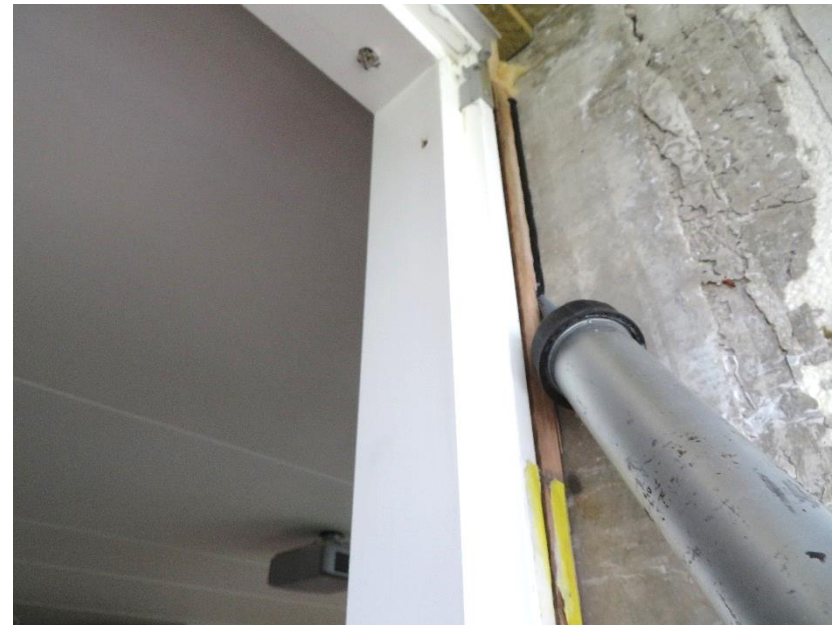
Foto 4: Fugetætning mod betonfalse.

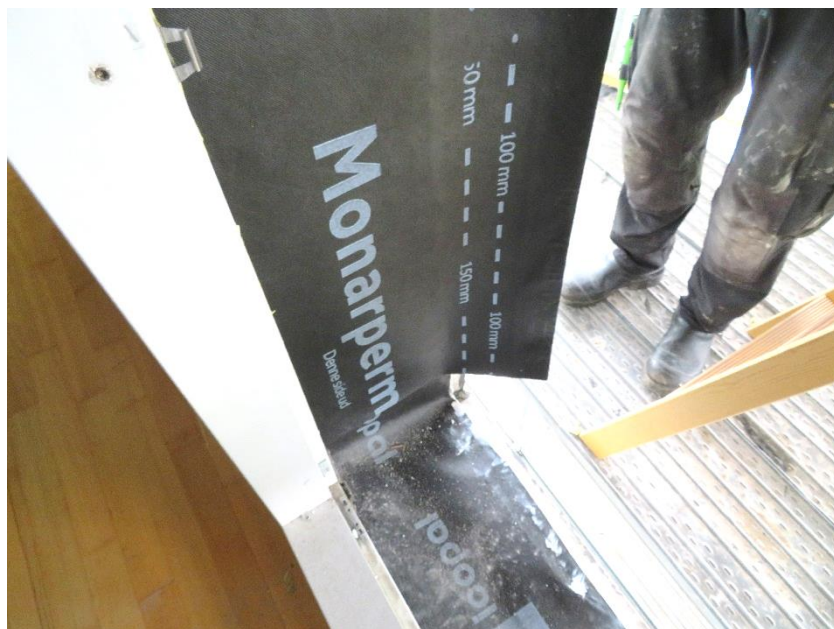
Foto 5: Membran, tæthed.

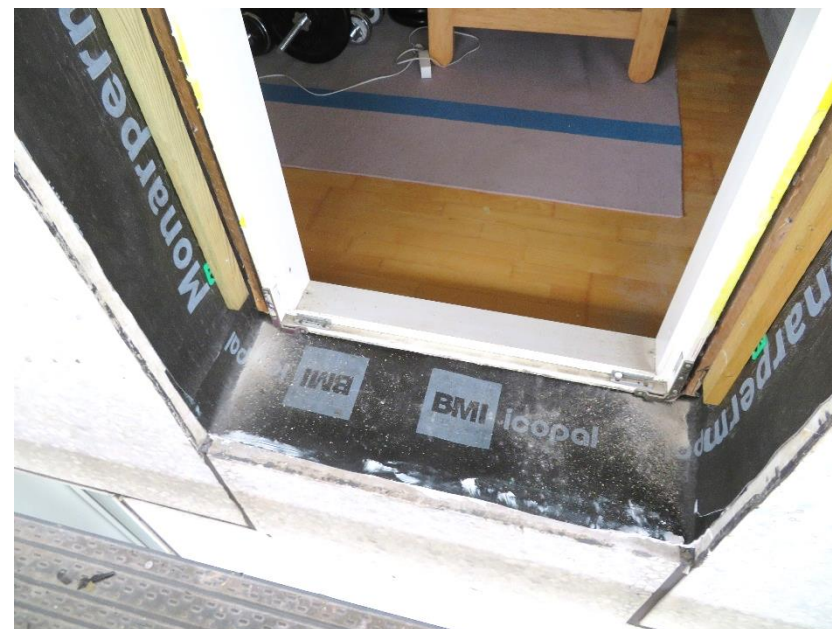
Foto 6: Tilpasning af grønne lister med brikker.

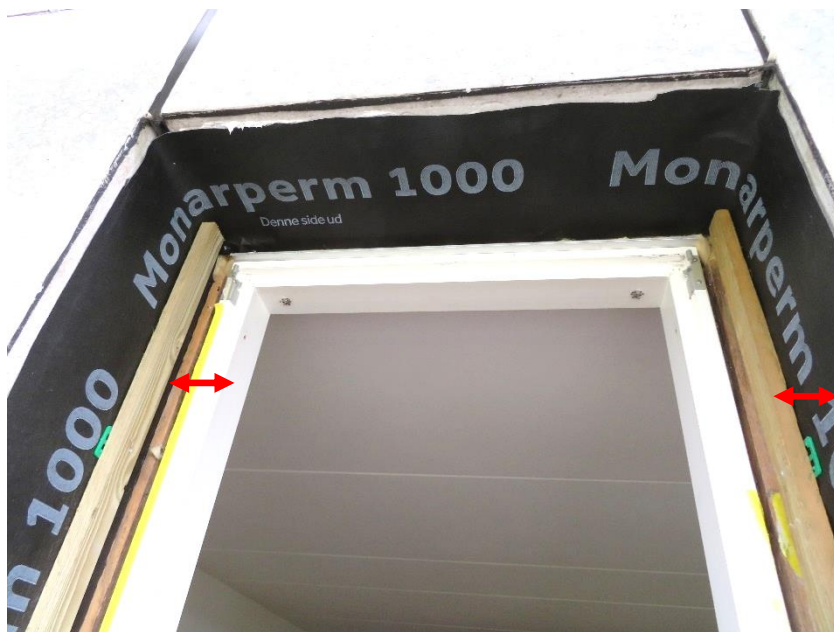
Foto 7: Afstand til karmprofiler.

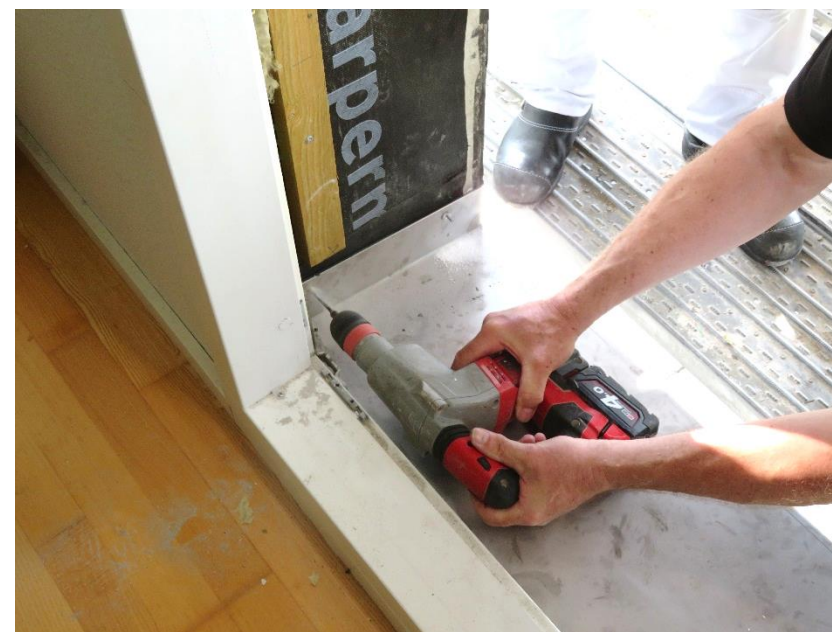
Foto 8: Fastgørelse af bundlysning.

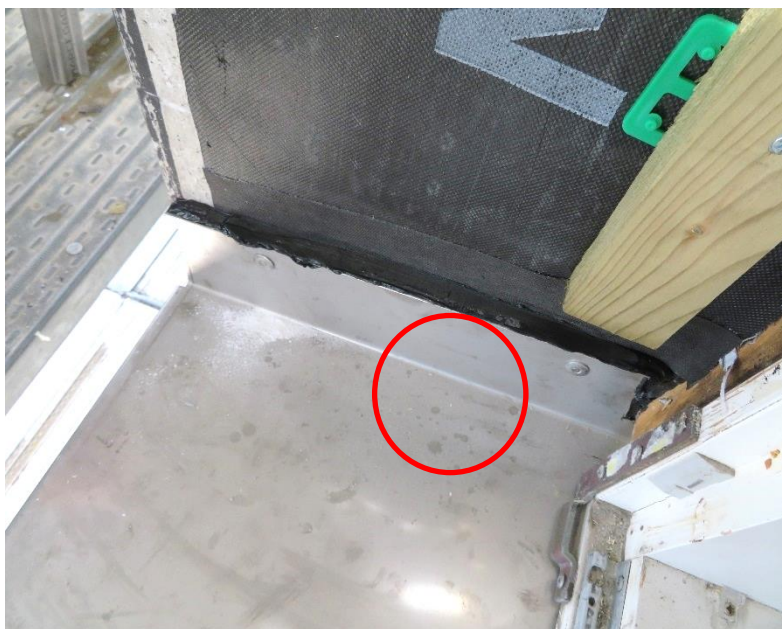
Foto 8.1: Fugning stående false. Udsåret hak i bundlysning.

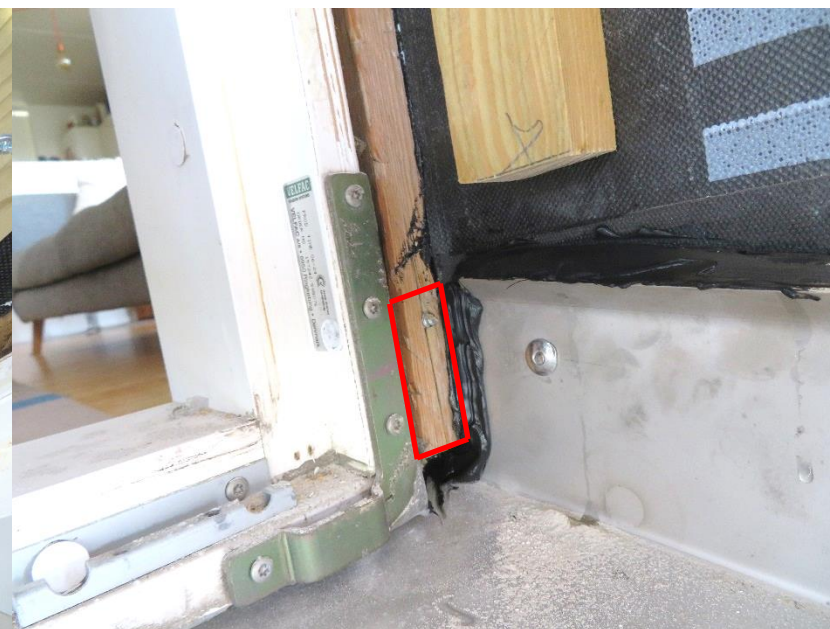
Foto 8.2: Supplerende fuger ved bunden mod trælister ved karm. Rødt udsnit afskæres og udfyldes med elastisk fuger.

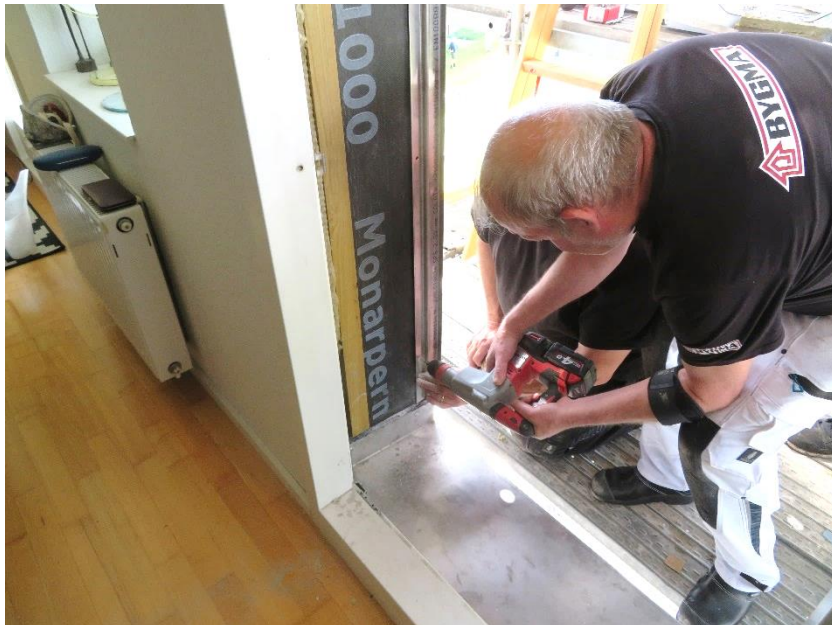
Foto 9: Stålprofiler i forkant.

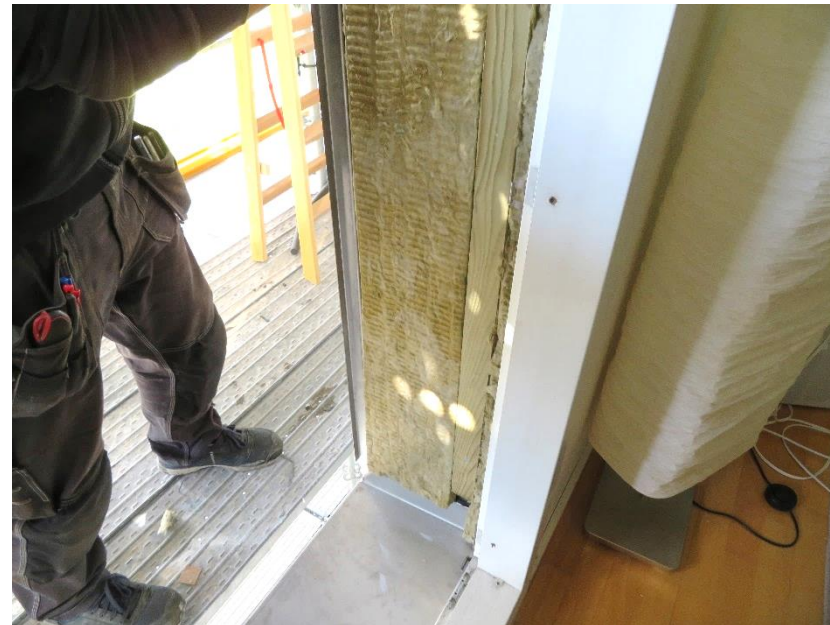
Foto 10: Isolering af false.

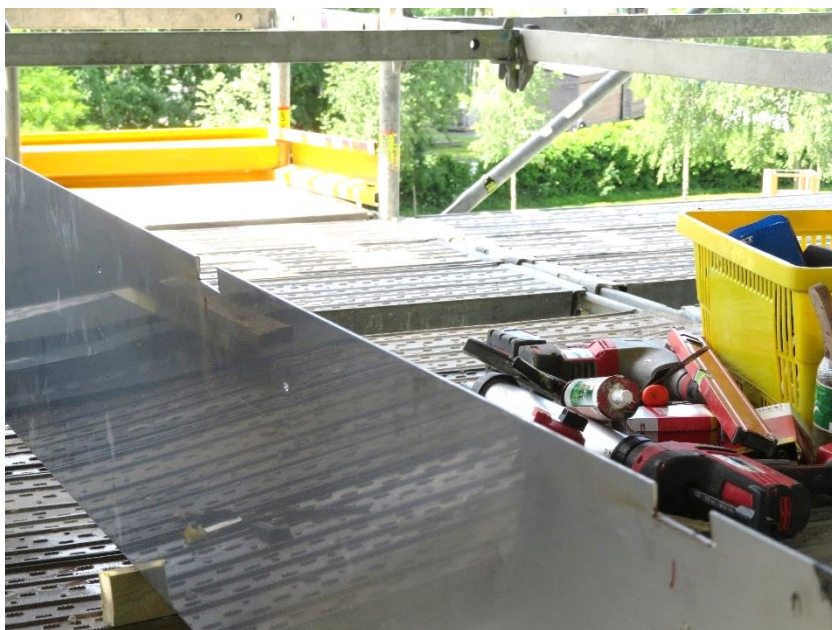
Foto 11: Tilpasning af lysningspartier for vinduesskruer.

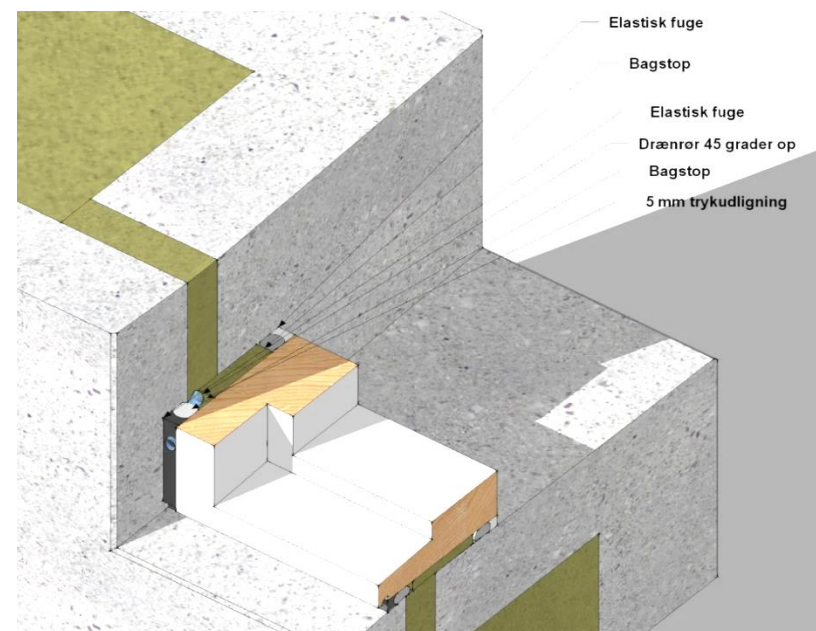
Skitse 12: Opbygning af fuger med trykudligning og drænrør.
