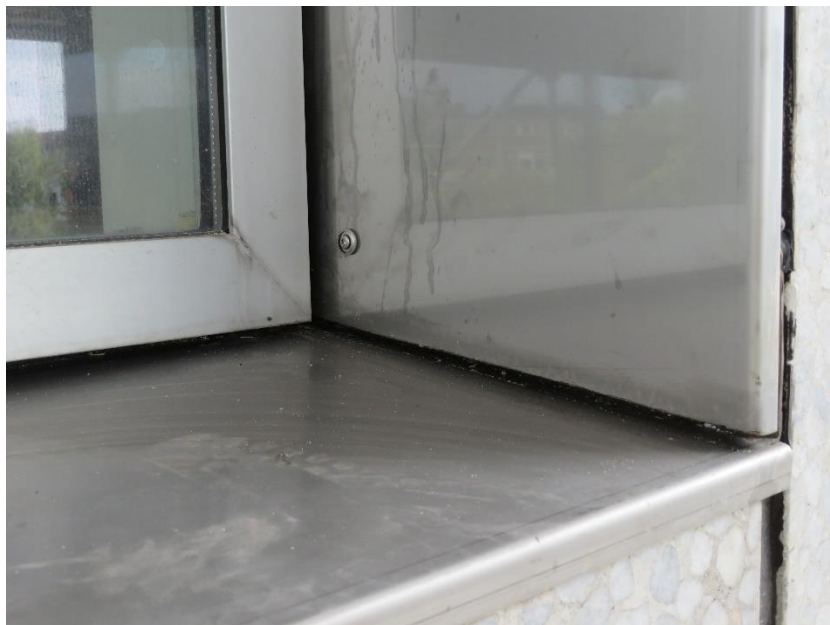
Foto: Afslutning langs bunden.

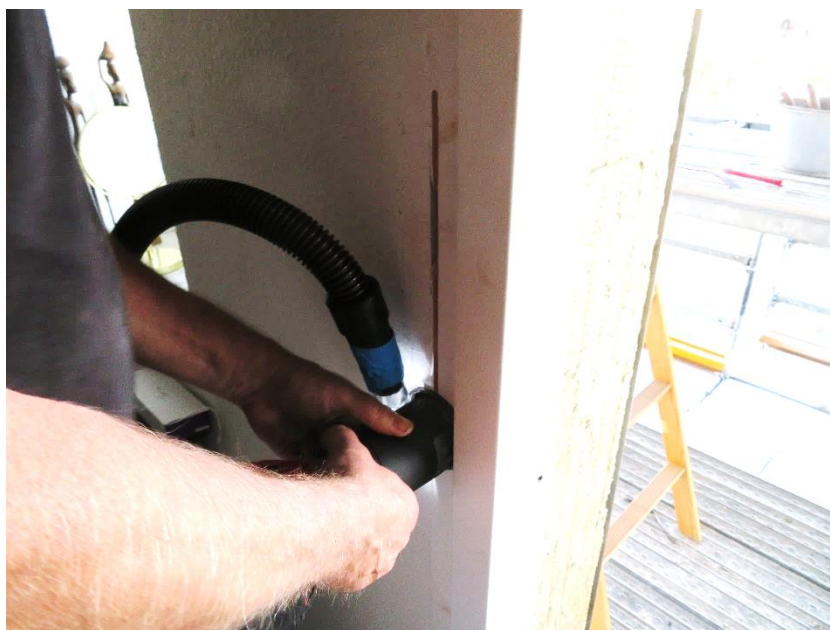
Foto: Etablering af fræset fals for etablering af elastisk fuge/2-trins tætning.

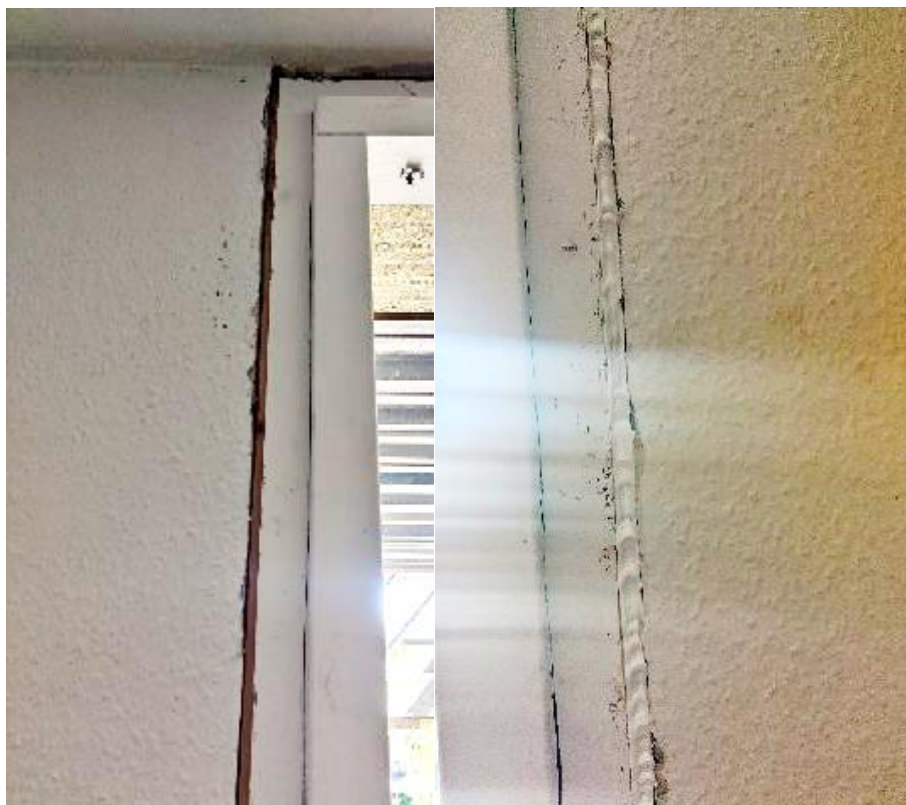
Foto: Fræset fals med MS Polymerfuge som indvendig tætning.
Fugemassen glittes efterfølgende.

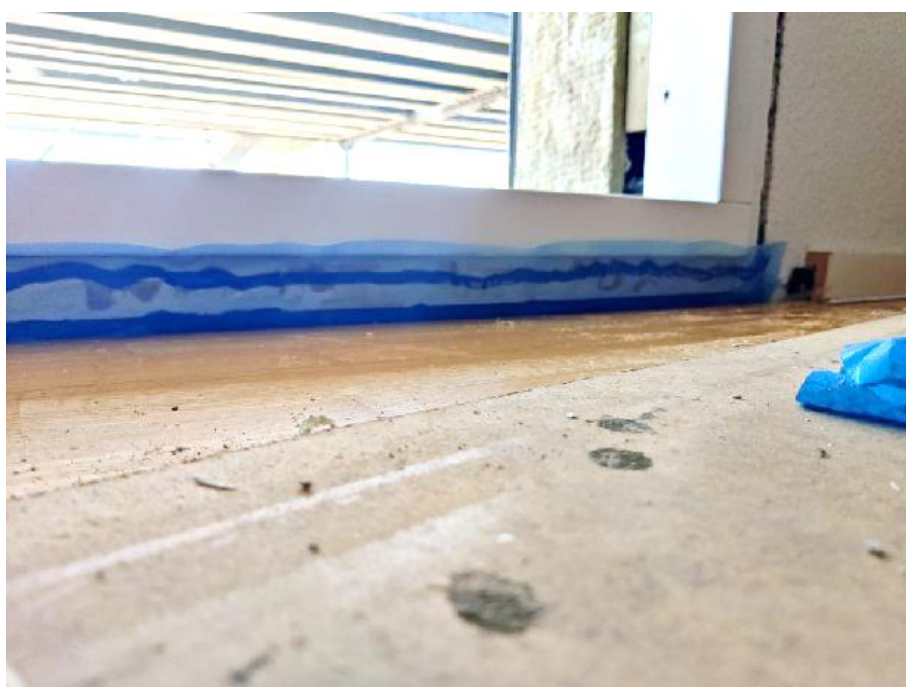
Foto: Langs bundkarmen, etableres tætning med folieklæber og PE-folie.
